Das Hansaviertel in Berlin

Bedeutung
Rezeption
Sanierung

Die Kaiser-Friedrich-Gedächtniskirche, Händelallee 20

Haus Luciano Baldessari, Bartningallee 5

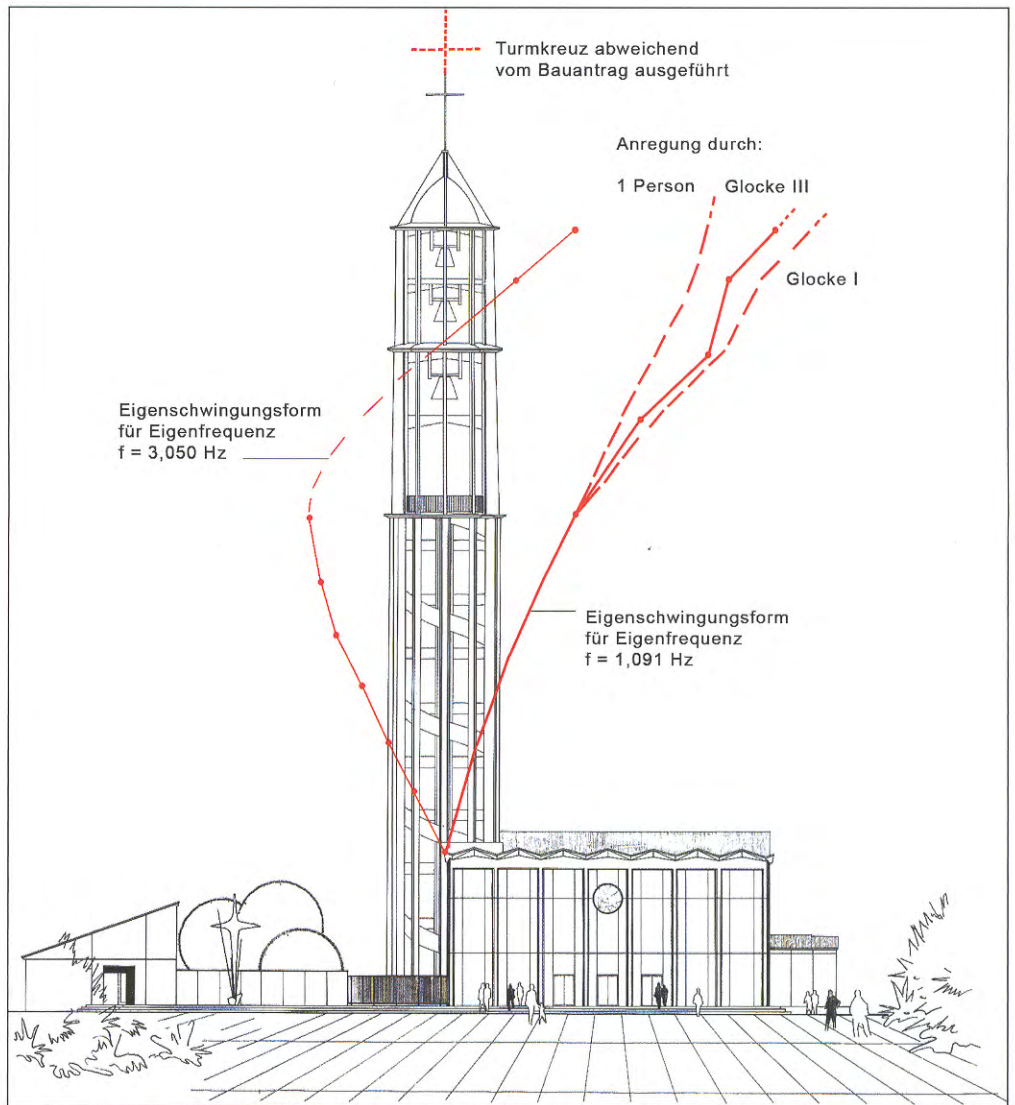
Das Ergebnis der komplexen schwingungstechnischen Untersuchungen mit aufwendigen Schwingungsmessungen am Bauwerk selber und der Anwendung eines Computer-Stabwerksprogrammes war, dass die zusätzlichen Belastungen des jetzigen Geläutes auf den Turm nicht vertretbar sind. Es wurde festgestellt, dass die Frequenz der größten Glocke grundsätzlich und seit ihrem Einbau in einem unzulässigen Bereich liegt und in keinem Falle mehr geläutet werden darf. Für alle drei Glocken wurde festgestellt, dass die maximal zulässige Geschwindigkeit von 8mm/s überschritten wird. Um den Turm in seiner eigentlichen Funktion als Glockenturm wieder nutzen und in seiner architektonischen Gestalt bewahren zu können, ist als Maßnahme ein Austausch des Glockengeläutes durch eines mit höheren Pendelfrequenzen vorgeschlagen worden. Diese neue Tonfolge ist jedoch mit der benachbarten St.-Ansgar-Kirche abzustimmen. Aufgrund der besseren Klangeigenschaften wird empfohlen, das Geläut aus Bronze und nicht wie bisher aus Stahl herstellen zu lassen.

82 Darstellungen der Eigenschwingungen des Turmes, ausgelöst durch eine Person und durch Glocke I oder III

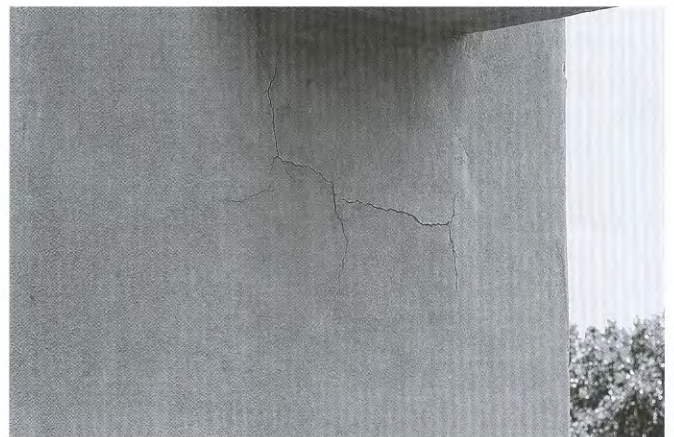
am Stahlbeton lassen auf Beeinträchtigungen des Tragverhaltens schließen. Eine spezielle architekturhistorische und denkmalpflegerische Fragestellung besteht im Umgang mit den Oberflächen des Stahlbetonbaus. Diese trugen hier ursprünglich den Abdruck der Schalungsbretter beziehungsweise Gusslunker als Abbildung des Herstellungsprozesses. Doch seit einer umfassenden ersten Betonsanierung in den 1980er Jahren präsentieren sie sich unstrukturiert glatt und mit Farbanstrich.

83 Typische Rissbildung infolge von Armierungskorrosion, 2006

Eine Betonsanierung würde folgende Maßnahmen erfordern: Zunächst sind alle Schadstellen und latent vorhandene Schadstellen zu kennzeichnen und freizulegen. Unter latent vorhandenen Schadstellen sind Bereiche zu verstehen, bei denen die Betondeckung des Stahls geringer als 20 mm ist und die Gefahr besteht, dass durch fortschreitende Carbonatisierung⁷ eine Korrosionsbereitschaft im Beton entsteht. Die freigelegte Bewehrung ist durch Sandstrahlen oder Hochdruckwasserstrahlen bis zu einem hohen Reinheitsgrad zu säubern. Nach Aufbringung eines Korrosionsschutzes und anschließender Reprofilierung der Fehlstellen mittels Zementschlämmen mit zusätzlichen Korrosionsinhibitoren ist die Oberfläche zu spachteln. Nach deren Erhärtung ist eine Imprägnierung der gesamten Fläche durchzuführen, um eine Tiefenhydrophobierung der Betonoberfläche zu erreichen. Weiterhin ist eine Rissverpressung erforderlich, wobei der Verschluss entweder durch eine Injektion mit einem Polyurethanharz über Injektionspacker unter Druck oder durch eine Tränkung der Risse über einen Klebpacker erfolgen kann. Abschließend ist ein Oberflächenschutz auszuführen, wobei zunächst die Oberflächen mit einer hydrophobierenden Imprägnierung vor Wasseraufnahme zu schützen sind. Dabei werden insbesondere kleinere Risse, die in jeder Konstruktion vorhanden sind, inaktiviert und damit langfristig vor Schadstoffaufnahme geschützt.

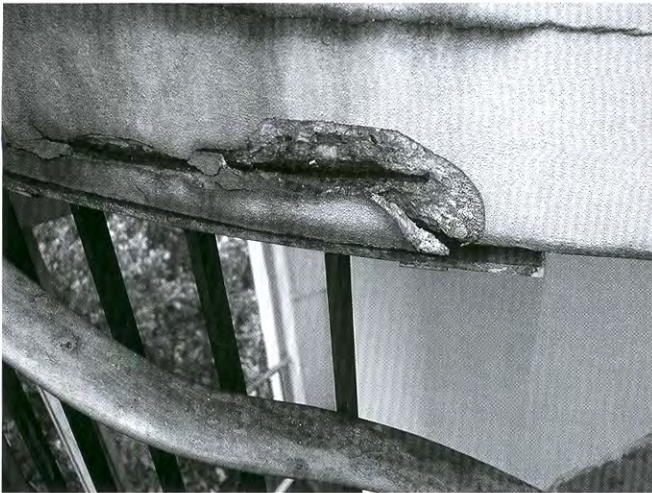
84 Risse und Betonabplatzungen als typisches Schadensbild am Turm, 2006

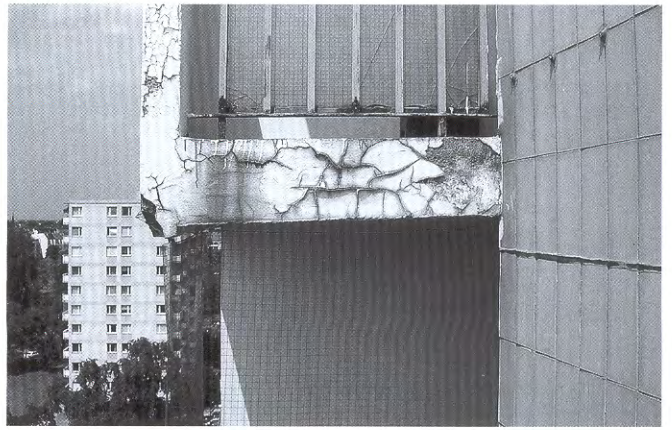
Wie bei vielen anderen in den 1950er Jahren errichteten Gebäuden stellt der Stahlbeton einen Sanierungsschwerpunkt dar, da er im Kontext der INTERBAU 1957, einer Bauausstellung mit besonderer Gewichtung im Bereich neuartiger Baumethoden und -materialien, ohne langjährige Erfahrungswerte verwendet wurde. Aus eben diesem Mangel an Erfahrung wurden auch 1957 noch meist stark schwankende, teilweise nur Millimeter starke Betonüberdeckungen ausgeführt, sodass die Bewehrungsstäbe durch die Carbonatisierung⁹ des Betons sehr schnell in erhöhte Korrosionsbereitschaft gesetzt wurden, was die Bewehrung zerstörte. Neben dieser grundsätzlichen Schadensproblematik, die in der Bartningallee 5 besonders deutlich an den Untersichten der Loggien und Balkon-Loggien zu erkennen ist, kommt bei letzteren verstärkend hinzu, dass die Entwässerung mangelhaft beziehungsweise gar nicht gelöst ist und insbesondere an natürlichen Tropfkanten abgängige Bauteile zu verzeichnen sind.

221 Repräsentatives Schadensbild an der Betonkonstruktion der Balkon-Loggien, 2006

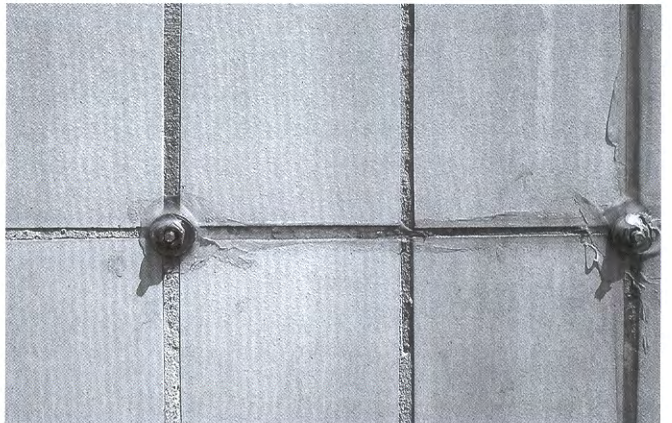
222 Notsicherung der Keramikplatten mit Dübeln, 2006

Als zweiter, flächenmäßig und architektonisch bedeutsamer Sanierungsschwerpunkt ist die keramische Bekleidung der West- und Ostfassade zu nennen. Bereits im Jahr 1967 mussten circa 26 600 hohlliegende Spaltplatten – rund 40 % der gesamten Fassade – neu angesetzt werden. Ab 1967 wurde der prozentuale Anteil hohlliegender Platten systematisch durch Befahrung mit der 1964 nachgerüsteten Schwebephase dokumentiert¹⁰. Nachdem an der wetterseitigen Westfassade über 18 % als schadhaft galten, wurde 1999 eine Lagesicherung loser Platten mittels circa 2 700 gesetzter Dübel aus Edelstahl ausgeführt. Diese Art der Verankerung, die vor allem an Bauten in traditioneller Mauerwerksbauweise verwendet wird, kam an den Fassaden in der Bartningallee 5 ohne Voruntersuchung und Kenntnis der Konstruktion zum Einsatz und hat sich nicht bewährt. Die Klebanker wurden meist an den Kreuzungspunkten der Mörtelfugen gesetzt, wodurch ein weiterer Schwachpunkt entstand, da Wasser hinter die Platten gelangen kann. Durch zu stark aufgebrachten Druck sind zudem teilweise vom Anker ausgehende Risse in den Platten entstanden.

Sowohl die Beseitigung von Schäden an der Betonstruktur als auch an der Plattenbekleidung sind im Falle des Konzeptes der Innendämmung in einem zeitlich unabhängigen Bauabschnitt zu realisieren. Fehlende Spaltplatten könnten in einer Sonderaufgabe in gleicher Form und mit gleichwertigen Eigenschaften hergestellt werden¹². Für eine bauphysikalisch

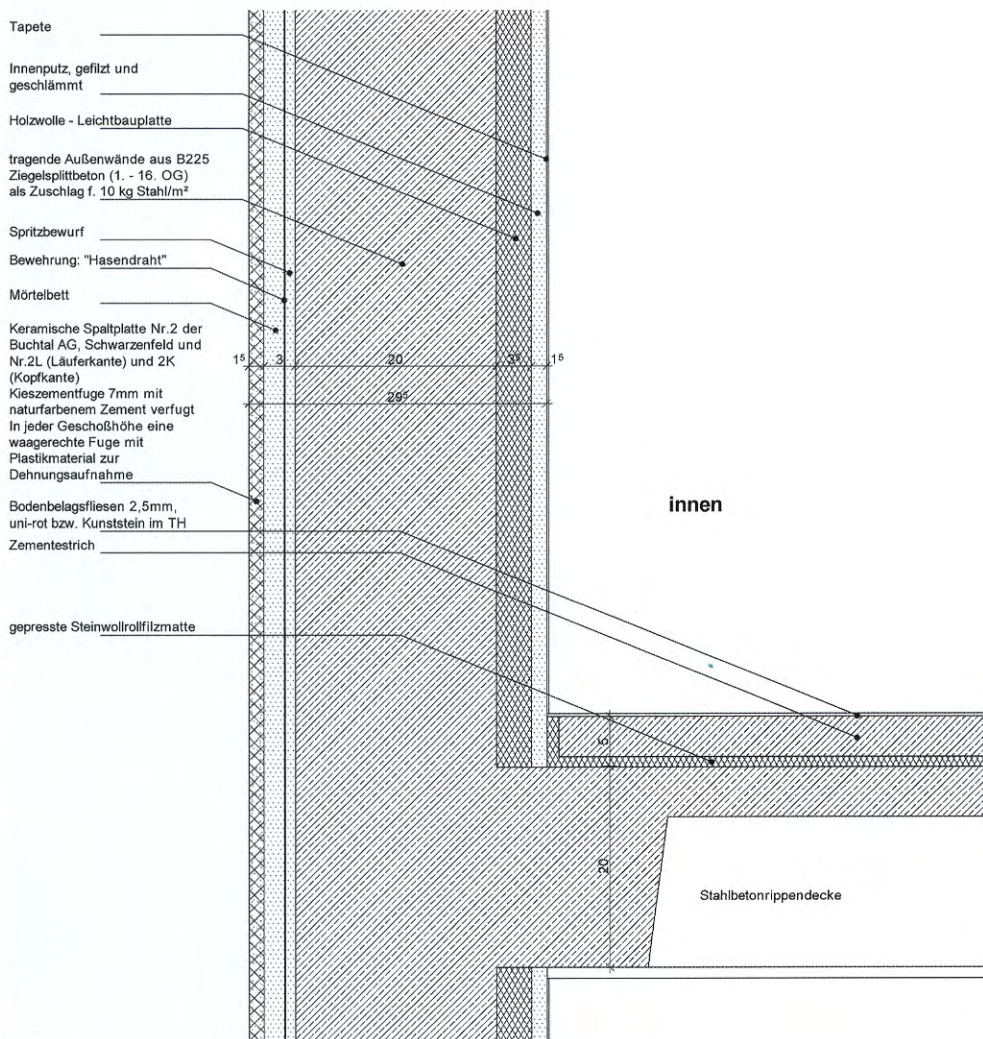
Wandaufbau Bartningallee - Vertikalschnitt Längswand

getragen wurde, sind die damals gewählten Wand- und Deckenaufbauten aus heutiger Sicht energetisch unzureichend. Die Gebäudehülle des Wohnhochhauses in der Bartningallee 5 weist im jetzig ausgeführten Zustand einen U-Wert von circa $1,8 \text{ W}/(\text{K}\cdot\text{m}^2)$ ¹¹ auf. Nach der Energieeinsparverordnung (EnEV) in der Fassung von 2002 dürfen beheizte Gebäudeteile von Bestandsgebäuden, bei denen mehr als 20% des Außenbauteils gleicher Orientierung geändert wird, einen festgelegten Wärmedurchgangskoeffizienten von $0,35 \text{ W}/(\text{K}\cdot\text{m}^2)$ nicht überschreiten. Zeitgemäße Anforderungen des Wärmeschutzes nach einer Reduktion des Heizenergiebedarfes, der Sicherstellung von Behaglichkeit zu jeder Jahreszeit und der Vermeidung von Schimmelpilzbefall und Feuchteschäden können heute sowohl durch eine außen als auch durch eine innen liegende zusätzliche Dämmebene erreicht werden. Die Fassade des Wohnhochhauses weist zurzeit eine bauzeitliche Innendämmung mit einer 3,5 cm starken Holzwolle-

224 Bestandsaufnahme des bauzeitlichen Wandaufbaus, Zeichnung 2006

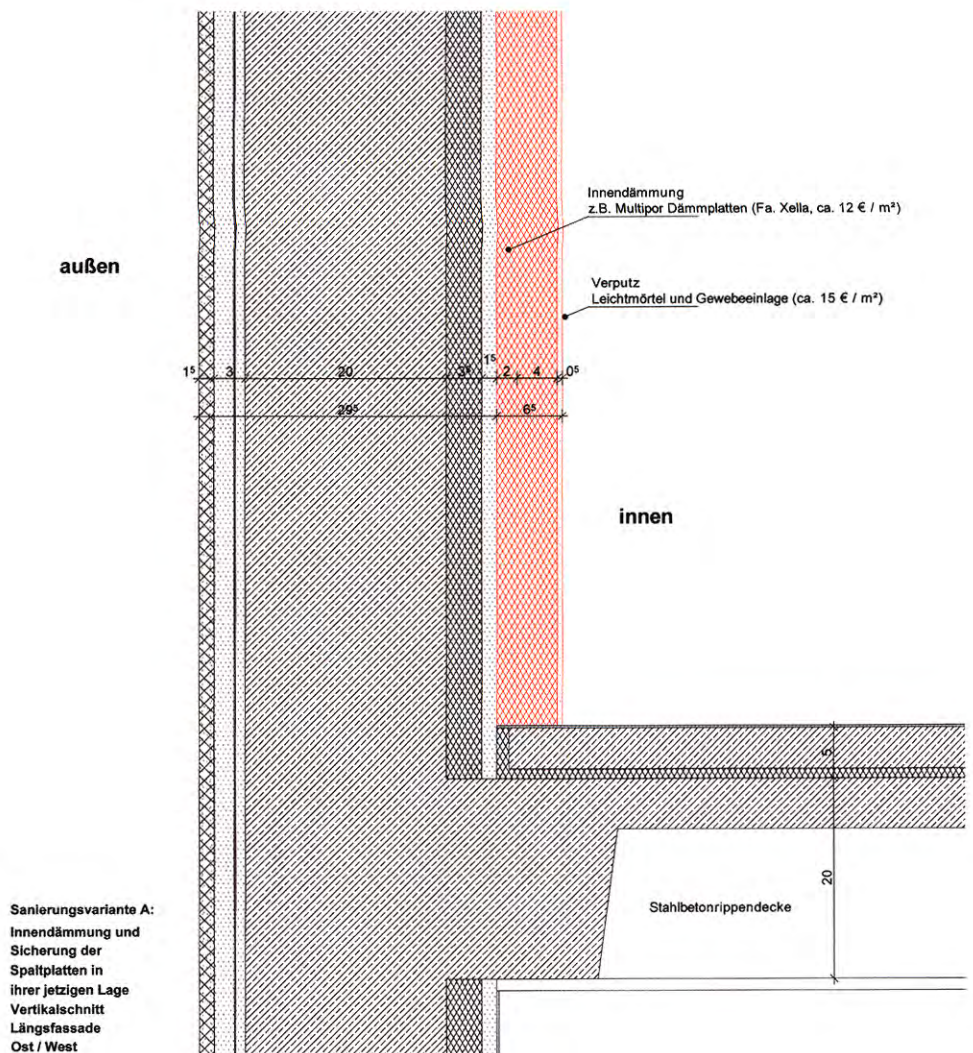
Wandaufbau Bartningallee - Vertikalschnitt Längswand

225 Schematische Darstellung der Wand mit vorgeschlagener Innendämmung, Zeichnung 2006

Die Sanierungsmethode für die Außenwände bedarf folgender Entscheidung: Außendämmung oder Innendämmung. Das Architekturbüro empfiehlt die Innendämmung, da bei diesem Verfahren sowohl die energetischen Maßnahmen als auch die Reparaturmaßnahmen an den Fassaden in Bauabschnitten sukzessive ausgeführt werden könnten, das Konzept auf dem originalen Konstruktionsprinzip aufbaute und die Stärke des Wandaufbaus nach außen hin nicht verändert würde. Somit bliebe die optische Wirkung dieser wie eine Großplastik wirkenden Architektur in ihren Proportio-
