Das Hansaviertel in Berlin

Bedeutung
Rezeption
Sanierung

Die Kaiser-Friedrich-Gedächtniskirche, Händelallee 20

Haus Luciano Baldessari, Bartningallee 5

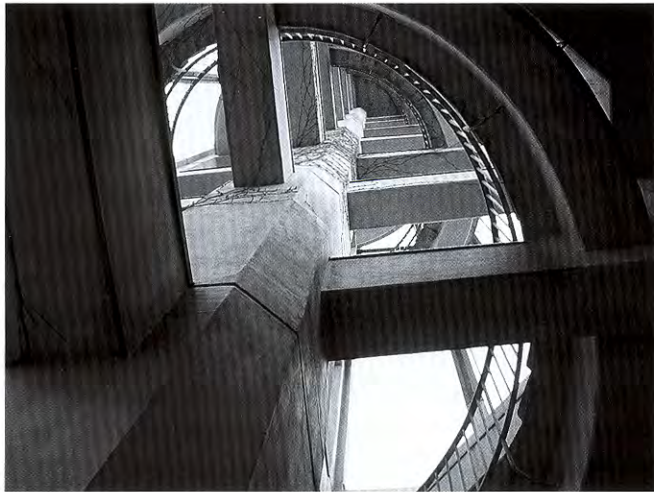
des Glockenturmes sowie des insgesamt desolat wirkenden Zustandes der Primärstruktur und der spindelförmig eingestellten Treppenanlage mit ihren 178 Stufen wurde 2005/06 eine umfassende Grundlagenermittlung zum Turm durchgeführt und ein Sanierungskonzept mit Kostenschätzung erarbeitet.

80 Blick in den Turm mit Treppenspindel, 2006

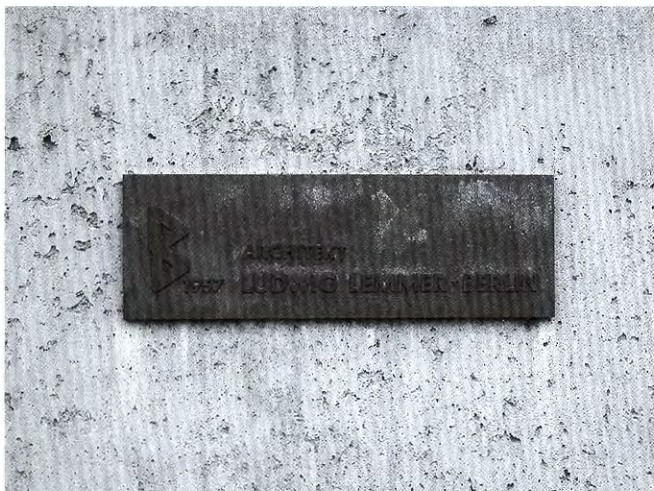
am Stahlbeton lassen auf Beeinträchtigungen des Tragverhaltens schließen. Eine spezielle architekturhistorische und denkmalpflegerische Fragestellung besteht im Umgang mit den Oberflächen des Stahlbetonbaus. Diese trugen hier ursprünglich den Abdruck der Schalungsbretter beziehungsweise Gusslunker als Abbildung des Herstellungsprozesses. Doch seit einer umfassenden ersten Betonsanierung in den 1980er Jahren präsentieren sie sich unstrukturiert glatt und mit Farbanstrich.

81 Kaiser-Friedrich-Gedächtniskirche, Eingangsbereich, INTERBAU-Tafel auf originale Sichtbeton, 2006

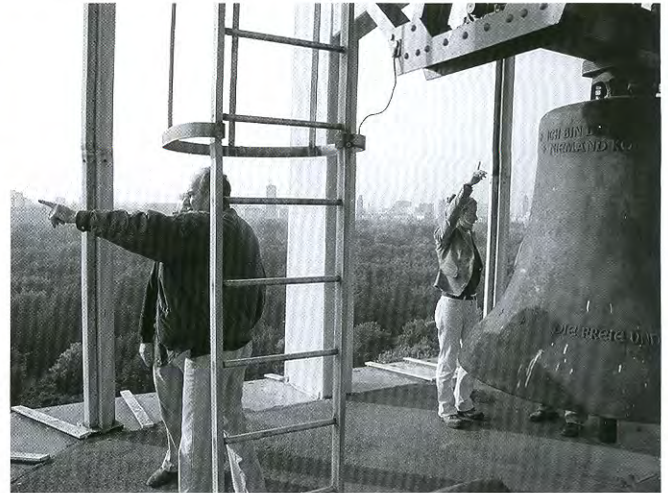
85 Blick über eine Glockenebene, 2006

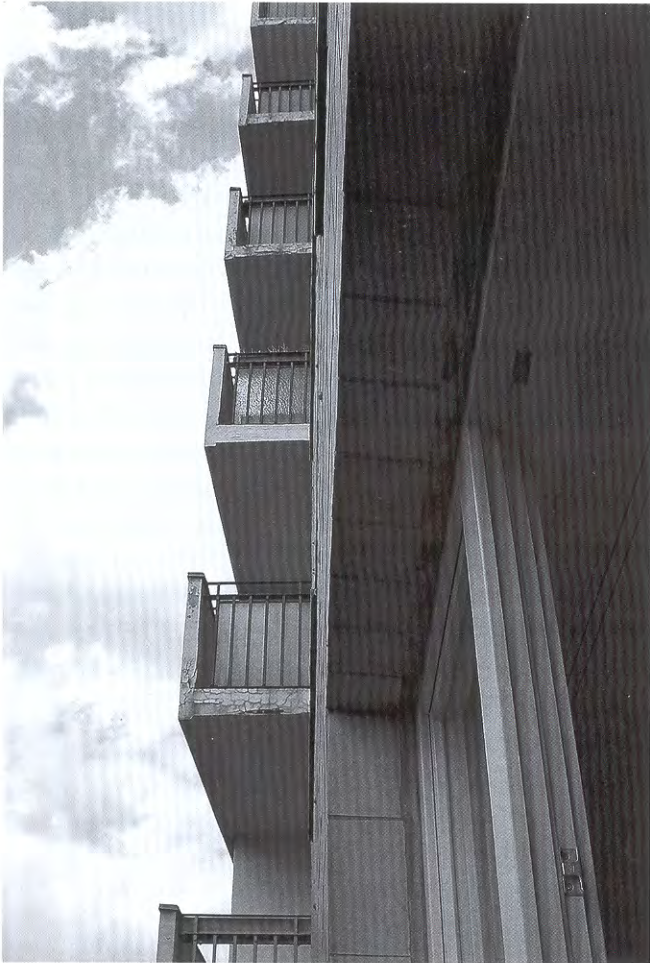
Wie bei vielen anderen in den 1950er Jahren errichteten Gebäuden stellt der Stahlbeton einen Sanierungsschwerpunkt dar, da er im Kontext der INTERBAU 1957, einer Bauausstellung mit besonderer Gewichtung im Bereich neuartiger Baumethoden und -materialien, ohne langjährige Erfahrungswerte verwendet wurde. Aus eben diesem Mangel an Erfahrung wurden auch 1957 noch meist stark schwankende, teilweise nur Millimeter starke Betonüberdeckungen ausgeführt, sodass die Bewehrungsstäbe durch die Carbonatisierung⁹ des Betons sehr schnell in erhöhte Korrosionsbereitschaft gesetzt wurden, was die Bewehrung zerstörte. Neben dieser grundsätzlichen Schadensproblematik, die in der Bartningallee 5 besonders deutlich an den Untersichten der Loggien und Balkon-Loggien zu erkennen ist, kommt bei letzteren verstärkend hinzu, dass die Entwässerung mangelhaft beziehungsweise gar nicht gelöst ist und insbesondere an natürlichen Tropfkanten abgängige Bauteile zu verzeichnen sind.

220 Achse mit Balkon-Loggien, 2006

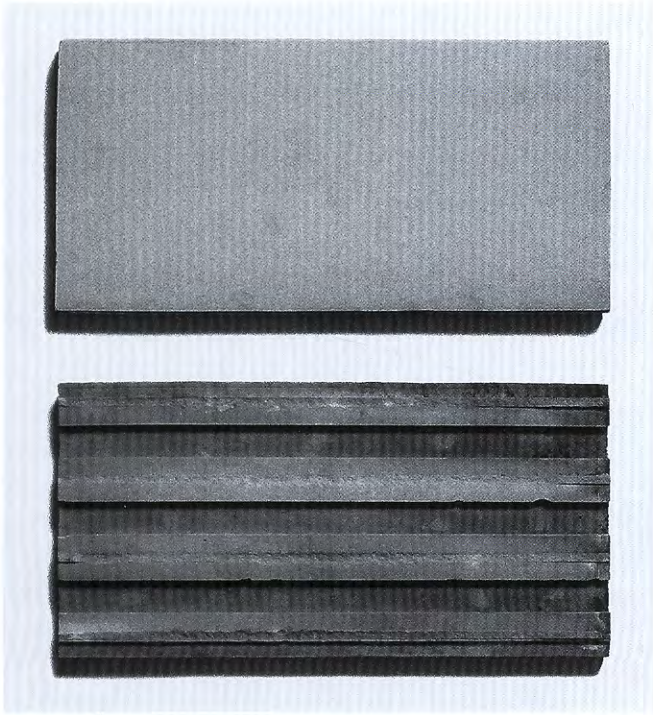
Die Schadensursache im Fassadenbereich mit den Spaltplatten hängt, wie auch die kurz umrissene Stahlbetontheematik, mit eindringender Feuchtigkeit zusammen. Wie an Einzelstellen zu erkennen ist, befinden sich die Platten in der Regel in einem guten Verbund mit dem Dickbett, lösen sich jedoch an der Stelle des als Bewehrung genutzten leichten Drahtgeflechtes – des sogenannten „Hasendrahtes“ – von der Außenwand. An freiliegenden Stellen zeigt sich dieser stark korrodiert. Durch schadhafte Fugen und klaffende Risse an den Fenstern dringt Wasser hinter den wasserdichten Plattenbelag und wäscht freien Kalk aus dem Zement des Ansetzmörtels, was unter anderem zu großflächigen Ausblühungen führt.

223 Vorder- und Rückseite der Spaltplatten

Sowohl die Beseitigung von Schäden an der Betonstruktur als auch an der Plattenbekleidung sind im Falle des Konzeptes der Innendämmung in einem zeitlich unabhängigen Bauabschnitt zu realisieren. Fehlende Spaltplatten könnten in einer Sonderaufgabe in gleicher Form und mit gleichwertigen Eigenschaften hergestellt werden¹². Für eine bauphysikalisch
